RISCHIO ESONDAZIONE

Comune	BUSCA	SCHEDA 07
Località	Via Pes di Villamarina	
Grado di rischio	R3 - Elevato

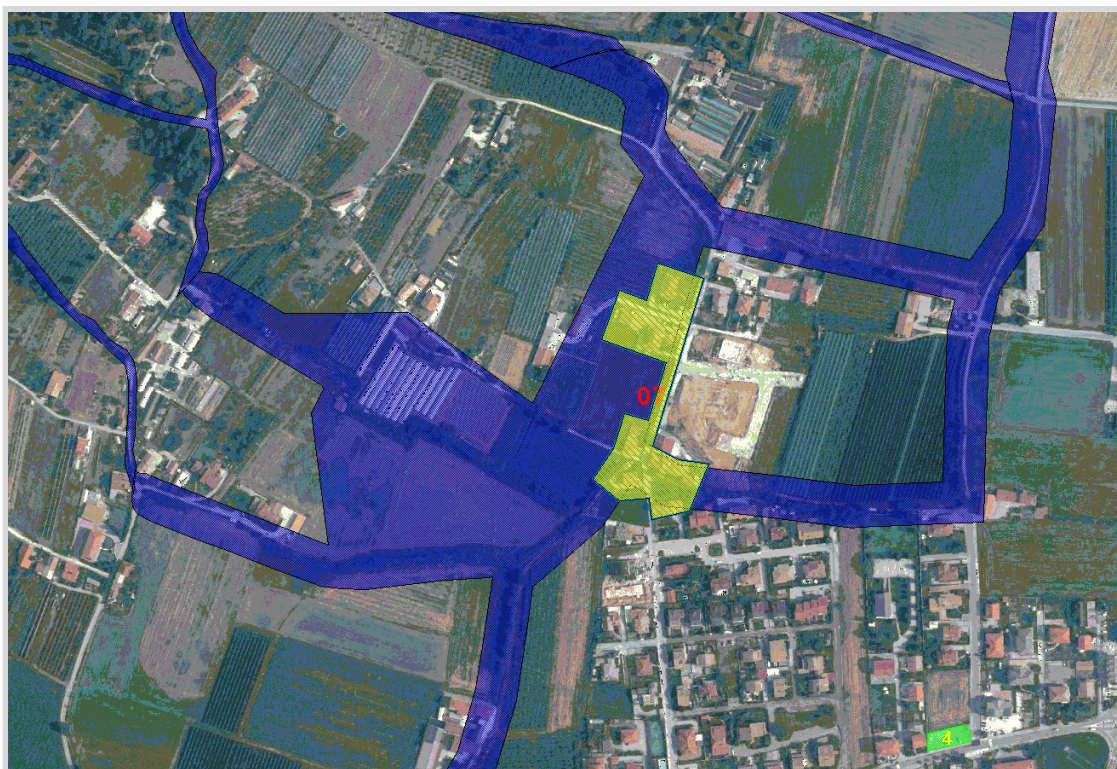
GisMaster-ProtezioneCivile - Estratto della cartografia

Descrizione del pericolo	Settore di territorio inondabile ad opera del Rio Talùt di Costigliole compreso nello scenario Ee (aree coinvolgibili dai fenomeni con pericolosità molto elevata) del P.A.I.
--------------------------	---

Prevenzione	- verifica periodica della pulizia dell'attraversamento.
Gestione dell'emergenza	- Valutare la temporanea chiusura della viabilità. - Verificare la necessità di intervento con mezzi idonei alla rimozione del materiale vegetale che può causare l'ostruzione dell'opera di attraversamento.

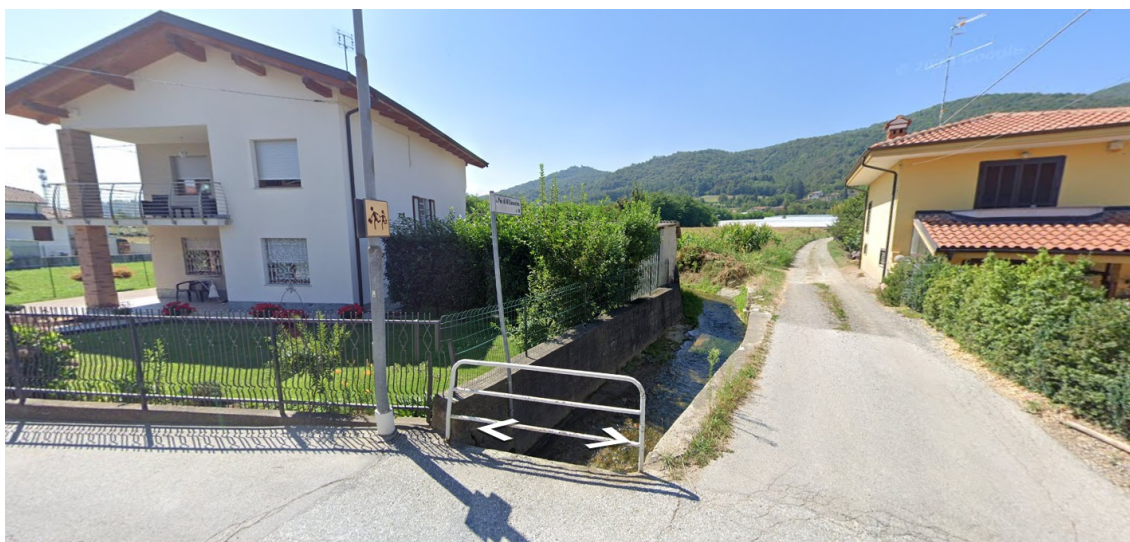
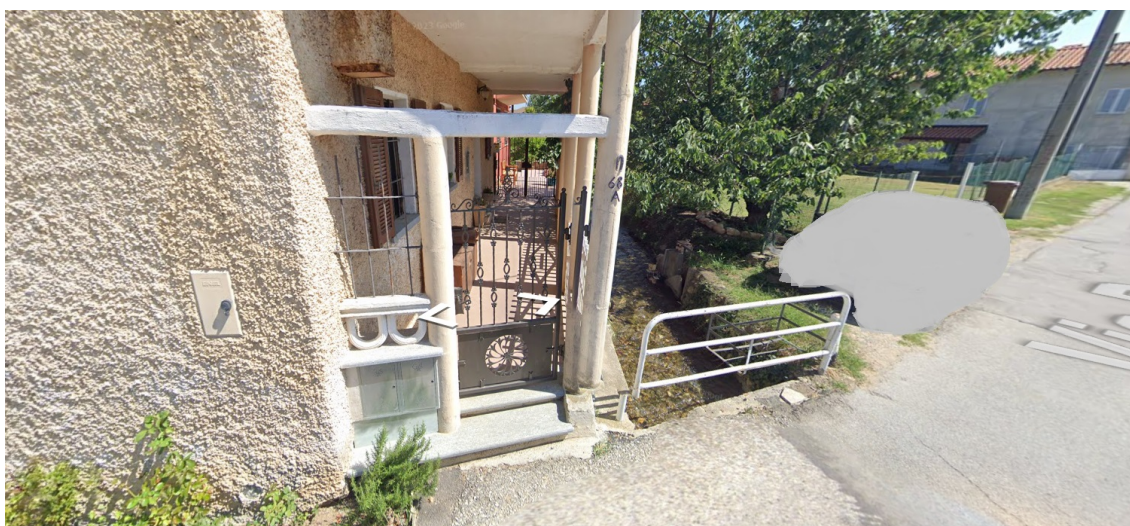
Immagini Google Street View

Popolazione esposta al rischio	- circa 25 residenti
Infrastrutture esposte al rischio	- civili abitazioni: Via Pes di Villamarina 27, 29, 35, 35/A, 37, 68/A Via Marchesi di Busca 1/A - viabilità comunale: Via Pes di Villamarina
