RISCHIO ESONDAZIONE

Comune	BUSCA	SCHEDA 06
Località	Zona Via 4 Novembre - confluenza Talù - Maira	
Grado di rischio	R3 - Elevato

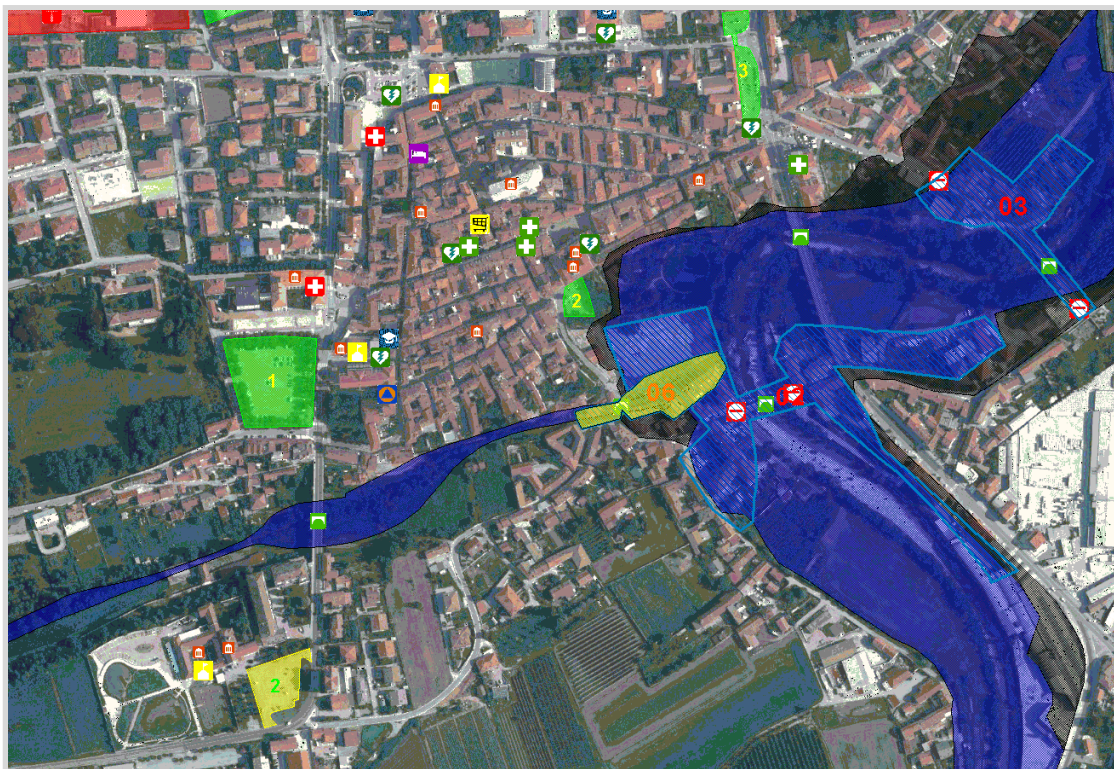
GisMaster-ProtezioneCivile - Estratto della cartografia

Descrizione del pericolo	Settore di territorio inondabile ad opera del Rio Talù di Villar compreso nello scenario Ee (aree coinvolgibili dai fenomeni con pericolosità molto elevata) del P.A.I.
--------------------------	---
